SCHEDA

PROVINCIA DI VERONA

COMUNE DI S. ZENO DI MONTAGNA

CONSISTENZA PATRIMONIO IMMOBILIARE
BENI AMBIENTALI

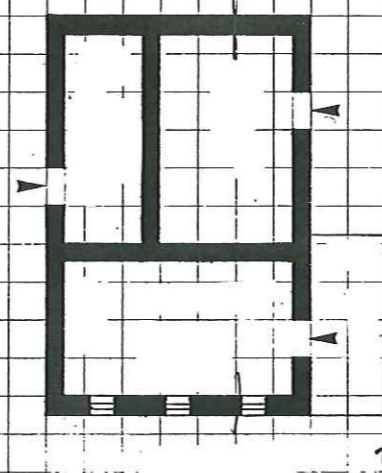
PIANTA PIANO TERRA

DESCRIZIONE Rustico a forma rettangolare con corpo di fabbrica
 aggiunto per cisterna e terrazza superiore da cui si accede al
 fabbricato principale.

Si compone di due piani di cui il piano terra è per la metà interrato,
 il primo piano è utilizzato ad abitazione per una parte e la rimanente
 a stalla.

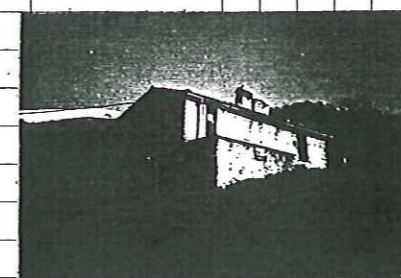
PROSPETTI FOTOGRAFICI

La struttura delle murature è in sasso e pietra a vista, le cornici
 delle aperture per la gran parte in pietra.

Il tetto a due falde in legno e manto di copertura in coppi.

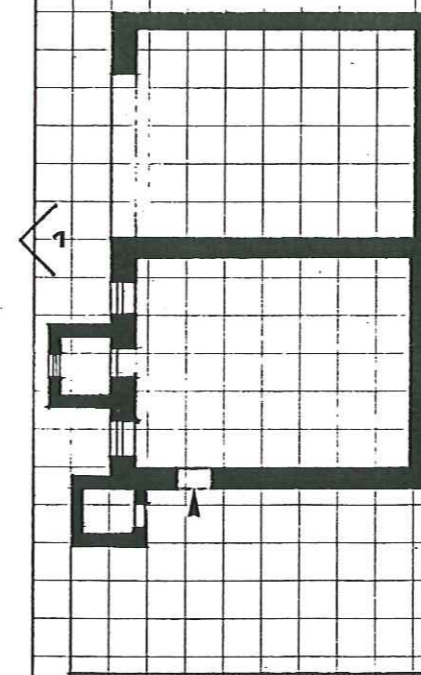
PIANTA PIANO TERRA

DESCRIZIONE Casa rurale a pianta complessa con struttura centrale
 a due piani e piano terra.

La parte centrale è adibita ad abitazione nei due piani superiori,
 mentre il piano terra è utilizzato a deposito, a lato è posto
 un grande fienile che al piano terra è utilizzato a legnaia e
 ricovero attrezzi. All'altro lato del corpo centrale vi è una
 terrazza piuttosto ampia da cui si accede al primo piano dell'edi-
 ficio. Si rileva la presenza di due sofferfazioni in sporgenza
 rispetto al muro perimetrale.

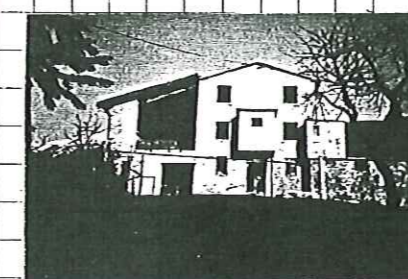
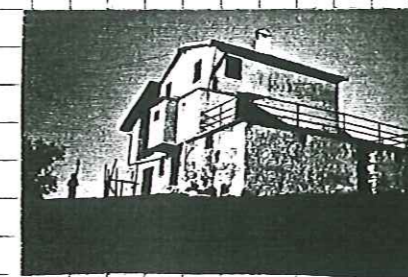
PROSPETTI FOTOGRAFICI

La struttura muraria in pietra e sassi è intonacata.

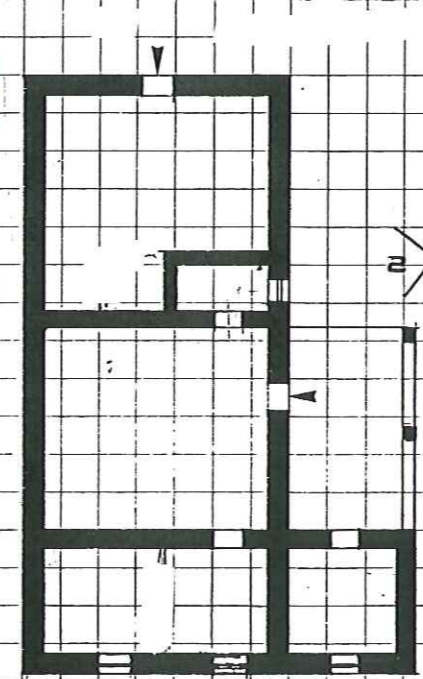
PIANTA PIANO TERRA

DESCRIZIONE Aggregazione rurale di antica origine si presenta a forma complessa. Ha mantenuto la medesima utilizzazione a cui in origine fu destinata.

L'abitazione al primo piano si organizza orientandosi a sud - est e vi si accede attraverso una terrazza, elemento tipico e ricorrente nell'architettura spontanea di questa zona. In questo caso la terrazza è coperta e mette in comunicazione anche con un ripostiglio esterno all'abitazione.

Il piano terra è utilizzato a stalla la parte esposta a sud e a fienile la parte nord.

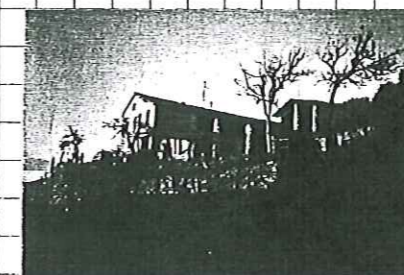
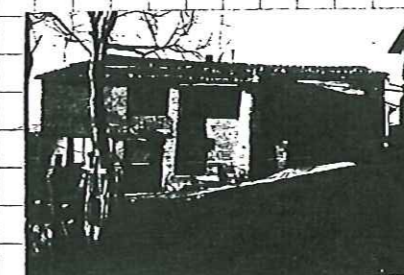
PROSPETTI FOTOGRAFICI

Le aperture sono per la gran parte prive di cornici.

Il tetto a due falde è in legno e manto di copertura in coppi.

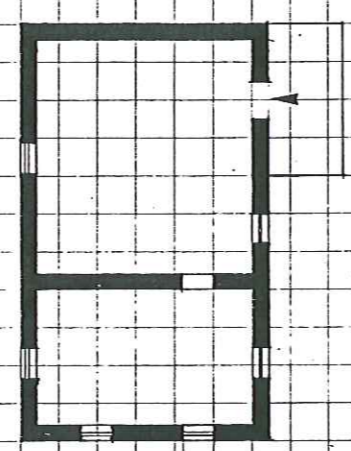
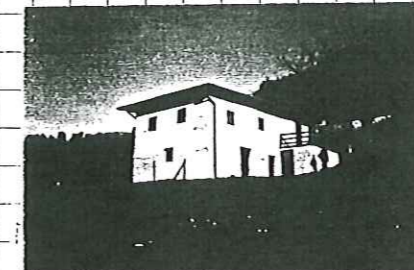
PIANTA PIANO TERRA	PROSPETTI FOTOGRAFICI	CONTESTO
Scala 1:200

DESCRIZIONE In origine la costruzione era un rustico utilizzato nel periodo dell'alpeggio.
Successivamente ristrutturata ha mantenuto al piano terra la caratteristica volta a botte in sasso, nella parte posteriore del fabbricato.
Elemento tipico dell'architettura spontanea che è ugualmente stato conservato è l'accesso esterno all'abitazione attraverso una terrazza in aderenza al fabbricato.
La muratura è intonacata e la copertura totalmente rifatta.

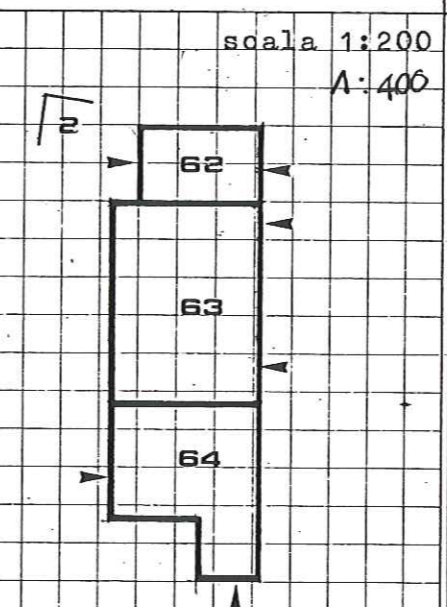
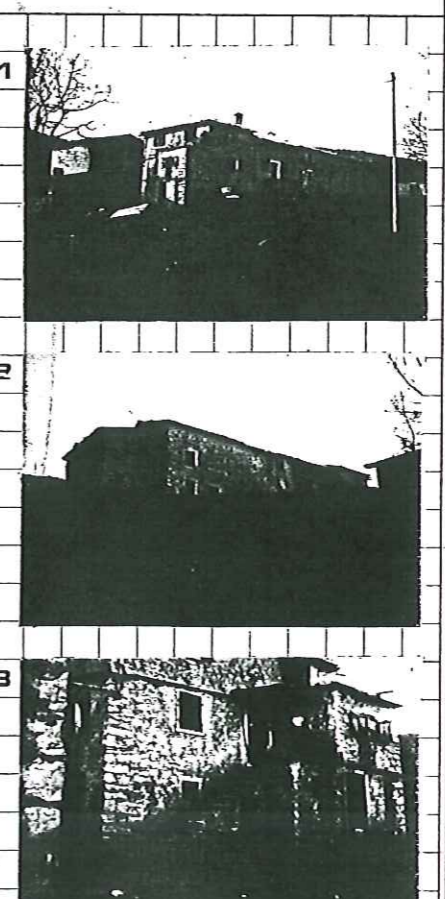
PIANTA PIANO TERRA	PROSPETTI FOTOGRAFICI	CONTESTO

DESCRIZIONE Il nucleo rurale si presenta articolato in due unità edi-
_____ principali e in altre due, ai lati, costruite in epoca di poco
_____ posteriore al complesso primitivo.
_____ Caratteristiche principali sono la scala esterna posta a ridosso
_____ di un lato minore (lato destro rispetto al prospetto anteriore)
_____ probabilmente coeva al fabbricato adiacente, struttura muraria
_____ in pietra con blocchi in pietra di maggiori dimensioni negli
_____ angoli. Le aperture hanno cornici in pietra.
_____ Il tetto, tranne che per le parti terminali, è continuo, a due
_____ falde in legno con sporto di gronda in legno e manto di copertu-
_____ ra in coppi.

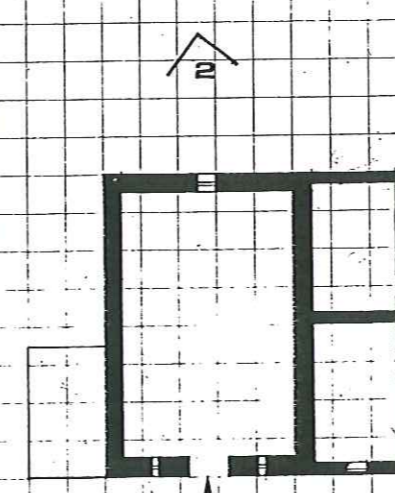
PIANTA PIANO TERRA

DESCRIZIONE Antica abitazione con stalla al piano inferiore costruito con volta a botte in pietra e sasso.
 Importante è questo fabbricato perchè nell'architrave della porta posta nel fronte anteriore è scolpita la data 1717.
 Si ritrovano qui gli elementi caratteristici dell'architettura spontanea del Monte Baldo, ma non databili perchè sicuramente il rustico è stato oggetto di rimaneggiamenti successivi alla data di impianto.
 La struttura muraria in pietra e sasso è intonacata.
 A lato del fabbricato è posta una terrazza da cui si accede all'abitazione oggi saltuaria. La terrazza copre la cisterna per la raccolta dell'acqua piovana e uno spazio a deposito.
 Le aperture più vecchie non hanno cornici, il tetto a due falde è in legno e coppi.

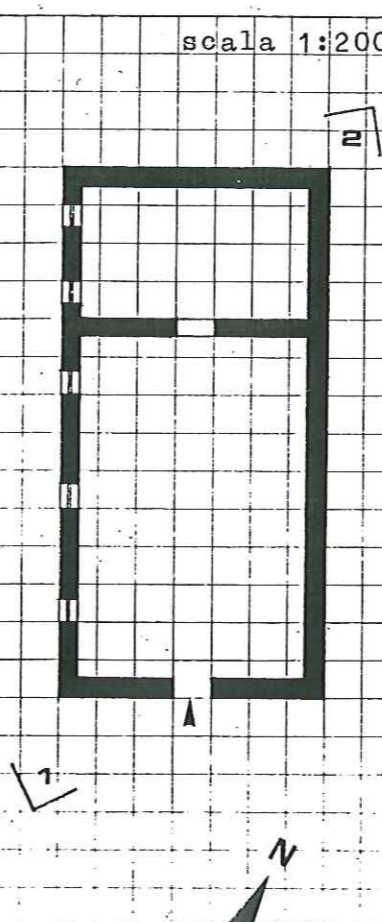
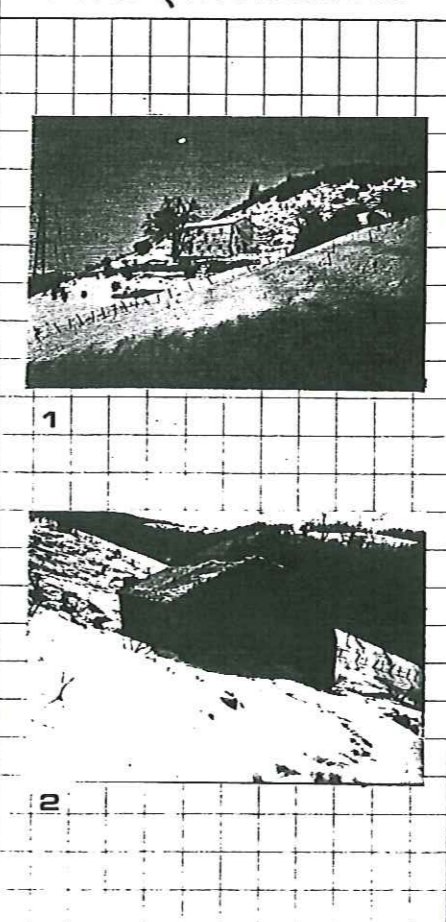
PIANTA PIANO TERRA	PROSPETTI FOTOGRAFICI	CONTESTO
scala 1:200

DESCRIZIONE Edificio rurale a pianto rettangolare attualmente in avanzato stato di abbandono.
Il tetto ha orditura in legno a due falde e manto in coppi.
Le gronde sono in pietra.
Le aperture hanno cornici in legno nel fronte anteriore e posteriore, in pietra nel lato sud.
La struttura muraria è in pietra e sasso, si rilevano alcune tracce di intonaco a righe orizzontali gialle e rosse.

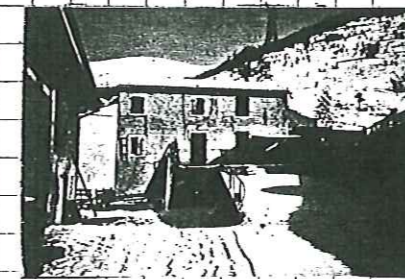
PROSPETTI FOTOGRAFICI

DESCRIZIONE Edificio rurale a pianta rettangolare, usato ad abita-
zione. Recentemente a questo primo fabbricato è stato adossato
un secondo corpo di fabbrica adibito ad abitazione saltuaria.
La copertura è in legno a due falde e manto in coppi.
La muratura verticale è intonacata.
La gronda e le cornici delle aperture sono in pietra.
