COMUNE DI SAN ZENO DI MONTAGNA

VAR. n.3 al P.I.

SCHEDE AMBITI DI RIORDINO INSEDIATIVO DEI FABBRICATI
DEL SISTEMA DELL'EDILIZIA RURALE CON VALORE
STORICO-ARCHITETTONICO

COMUNE DI SAN ZENO DI MONTAGNA
Provincia di Verona
Variante n.03 al Piano degli Interventi

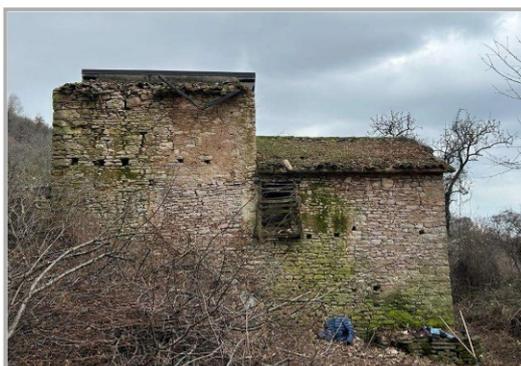
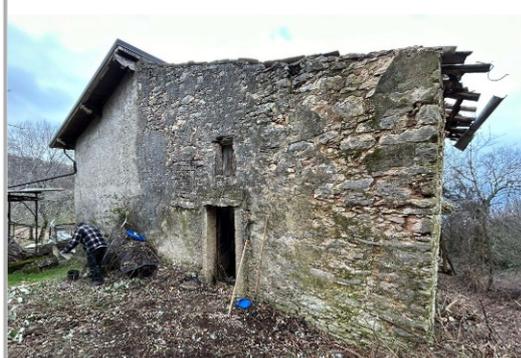
DOCUMENTAZIONE FOTOGRAFICA

Manufatto esistente in cattivo stato di conservazione ma ancora riconoscibile nella sua strutturazione. Risulta presente nelle mappe di impianto del 1896. E' composto da un corpo principale e da un rustico con varie altezze.

E' ammesso il recupero con cambio di destinazione d'uso in residenziale, con ampliamento di mc 60. Realizzazione collegamento verticale tramite scala esterna con nicchia per impianti sulla facciata nord. Il progetto edilizio potrà prevedere una pavimentazione esterna pari alla superficie coperta prevista nel progetto stesso, quindi nel massimo del rapporto 1/1.

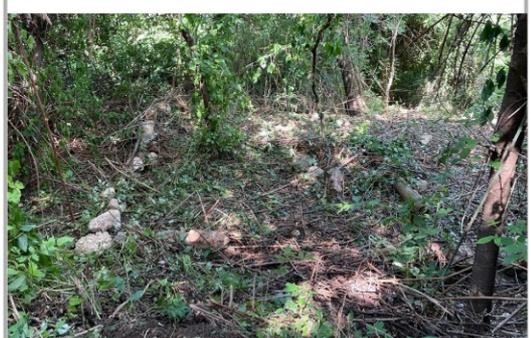
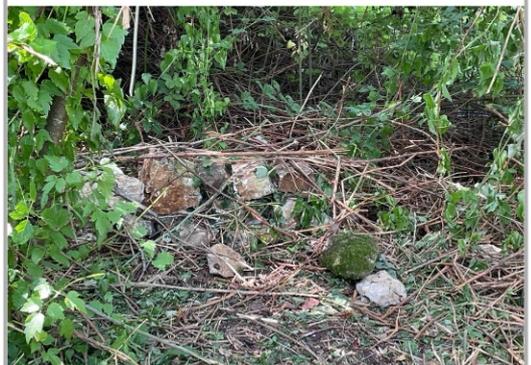
DOCUMENTAZIONE FOTOGRAFICA

A seguito di una pulitura della proprietà sono state ritrovate delle tracce di costruzione a conferma della schedatura del PRG ante PAT. Nel Catasto d'impianto del 1896 è assente. E' necessaria la dimostrazione della localizzazione e consistenza.

E' ammesso il recupero sul sedime preesistente senza traslazione della sagoma. E' concessa la ricostruzione di mc 300 totali, con sup. max mq 100, altezza max m 6,5, 2 piani e cambio d'uso in residenziale. Il progetto edilizio potrà prevedere una pavimentazione esterna pari alla superficie coperta prevista nel progetto stesso, quindi nel massimo del rapporto 1/1.

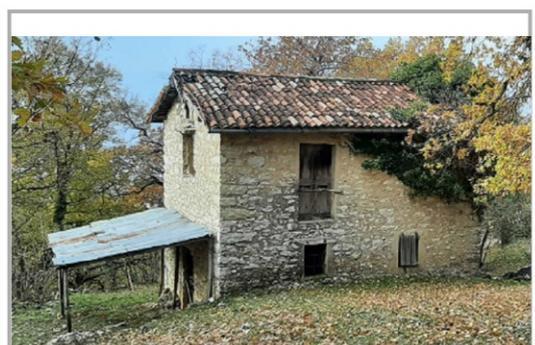
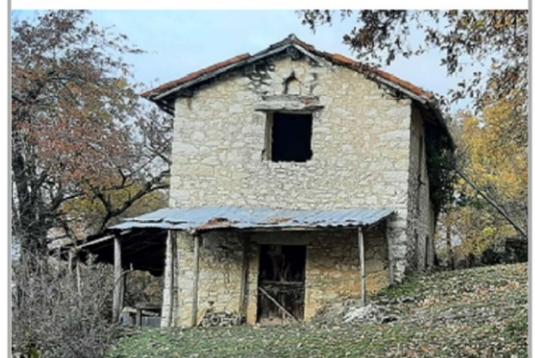
DOCUMENTAZIONE FOTOGRAFICA

Rustico costruito tra il 1920 - 1930, in sasso e legno, con tettoie in lamiera, utilizzato un tempo come stalla e fienile. In cattivo stato di manutenzione. Superficie coperta esistente mq 35,6, Volume esistente mc 200 distribuito su 2 piani.

Si ammette il recupero ai fini residenziali con un ampliamento in aderenza per un totale di mc 530 con una superficie totale di mq 100. L'intervento dovrà avvenire nel rispetto della LR n. 11/2004 art. 44 punto5). Il progetto edilizio potrà prevedere una pavimentazione esterna pari alla superficie coperta prevista nel progetto stesso, quindi nel massimo del rapporto 1/1.

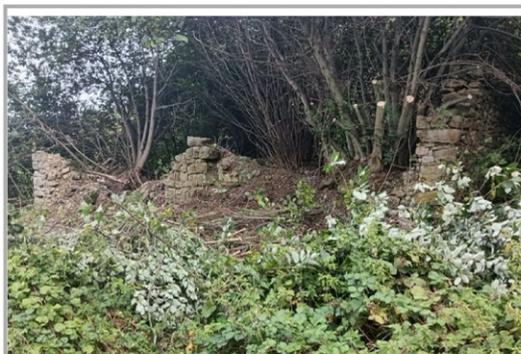
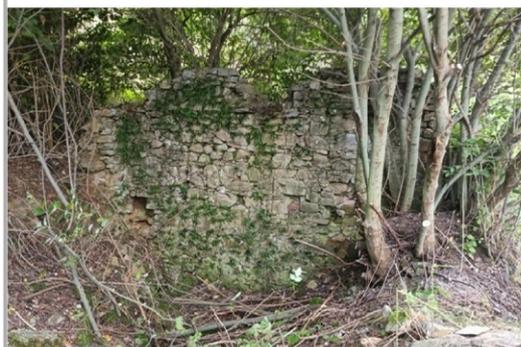
DOCUMENTAZIONE FOTOGRAFICA

Manufatto presente nelle mappe d'impianto del 1896, oggi rudere e riconoscibile a seguito di pulitura del bosco. Costruito in sasso, in pessimo stato di conservazione, parzialmente crollato.

E' ammessa la ricostruzione sul medesimo sedime come da catasto ai fini residenziali. L'ampliamento dovrà essere in aderenza per mc 300 max e sup cop max 100, altezza max m 6,5, 2 piani. La tipologia dovrà rispettare la LR n. 11/2004 art. 44 punto5). Il progetto edilizio potrà prevedere una pavimentazione esterna pari alla superficie coperta prevista nel progetto stesso, quindi nel massimo del rapporto 1/1.

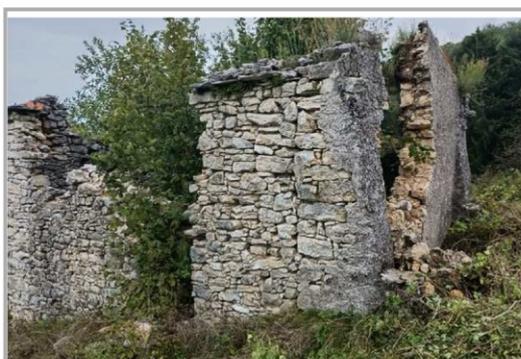
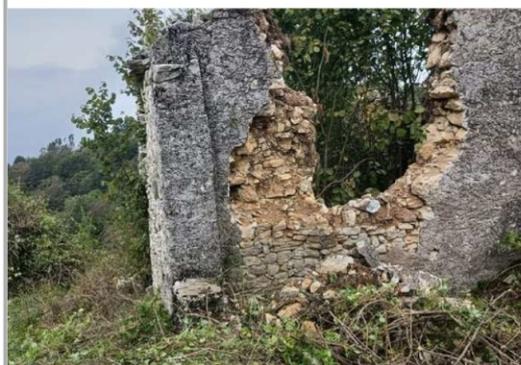
DOCUMENTAZIONE FOTOGRAFICA

Manufatto presente nelle mappe d'impianto del 1896, oggi rudere e riconoscibile a seguito di pulitura del bosco. Costruito in in sasso, in pessimo stato di conservazione, parzialmente crollato

E' ammessa la ricostruzione sul medesimo sedime come da catasto ai fini residenziali. L'ampliamento dovrà essere in aderenza per mc 300 max e sup cop max 100, altezza max m 6,5, 2 piani. La tipologia dovrà rispettare la LR n. 11/2004 art. 44 punto5). Il progetto edilizio potrà prevedere una pavimentazione esterna pari alla superficie coperta prevista nel progetto stesso, quindi nel massimo del rapporto 1/1.
